TW-LTE REITITIN: EMERGENCY UPGRADE –PÄIVITYS

Mikäli laitteen ohjelmisto on sekaisin tai laitteen hallintaohjelma ei vastaa, voi emergency upgrade –päivityksellä kokeilla saattaa laite vielä toimintakuntoon

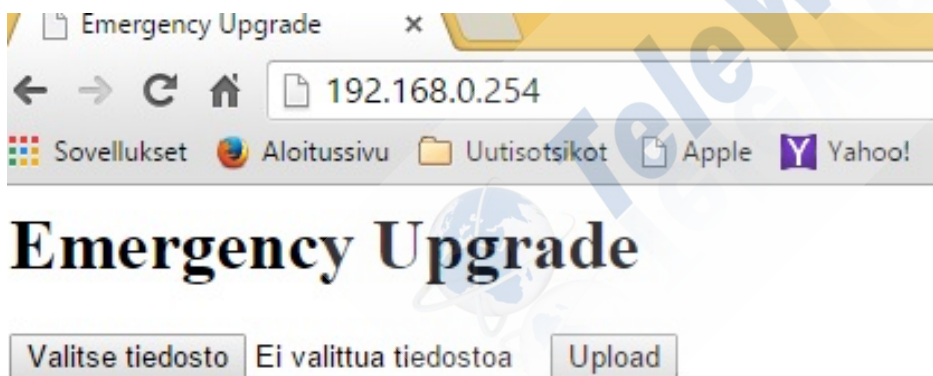
1. Ethernet-kaapelin tulee olla kytkettynä laitteen ja tietokoneen väliin
2. Sammutetaan laitteesta virrat
3. Painetaan reset-painike pohjaan ja laitetaan virrat takaisin päälle samalla reset-painiketta painaen
4. Painetaan reset-painiketta noin 10 sekunnin ajan (usb-valo vilkkuu, lan-portin valo palaa/vilkkuu)
5. Avataan nettiselain ja kirjoitetaan osoiteriville osoitteeksi 192.168.0.254
6. Avautuu emergency upgrade –ikkuna

7. klikataan valitse tiedosto –painiketta ja haetaan päivitystiedosto tietokoneelta
8. Tämän jälkeen klikataan upload-painiketta
9. Päivitys käynnistyy
10. Odotetaan muutama minuutti
11. Tämän jälkeen otetaan laitteesta hetkeksi virrat pois ja laitetaan takaisin päälle
12. Kun laite on uudelleen käynnistynyt, niin laitteen hallinta vastaa normaalisti osoitteesta 192.168.0.254
13. **HUOM! Laitteen ohjelmisto säilyy tasolla, jolla se oli ennen päivitystäkin. Laite ei päivity ohjelmistoversioon, jota käytetään päivityksessä (ellei se ole laitteessa jo valmiina). Tarvittaessa laitteen voi vielä päivittää uusimpaan versioon normaalilla päivityksellä kohdassa hallinta / ohjelmistonpäivitys**
